Kurzbericht Objekt Weihermatte 32, 79713 Bad Säckingen

Stockwerk: Kellergeschoss

Überprüfung des Kellers auf Feuchtigkeit im Mauerwerk

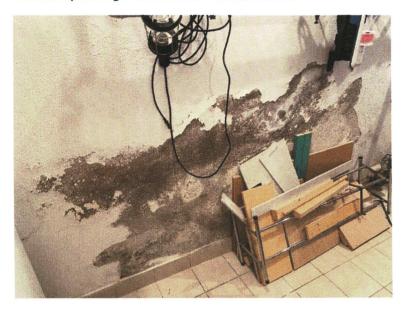
Hauseinspeisung Außenwand - Straßenseite:

Großflächige Farbablösungen an der Außenwand Straßenseite. Die Wand befindet sich zu dreiviertel im erdberührten Bereich.

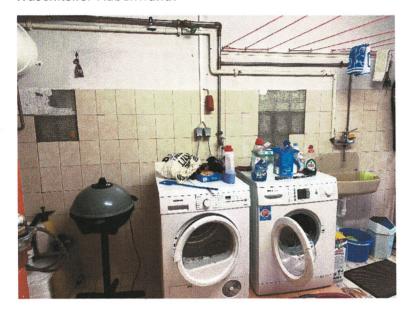
Waschkeller Außenwand:

Teilweise Fliesenablösungen an der Wandoberfläche durch Feuchtigkeitseinwirkung. Die Wandfläche befindet sich ca. zur Hälfte im erdberührten Bereich.

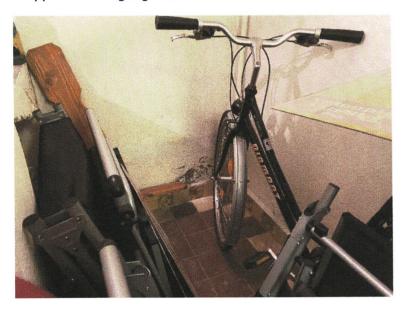
Treppenhaus Abgang Keller rechts:

Teilweise Farbablösungen an der Wandoberfläche durch Feuchtigkeitseinwirkung.

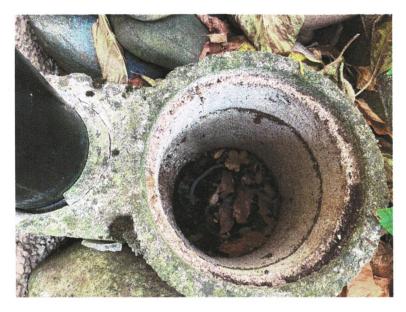
Ansicht Wandseite Waschkeller Außenbereich:

An der Außenseite des Gebäudes (gegen Waschkeller) sind zwei Sandfänge der Dachentwässerung vorzufinden. Diese sind verstopft und die Abdichtung von Fallrohr auf Sandfang ist beschädigt, so dass vermutlich ein Rückstau der Dachentwässerung entsteht.

- Kontrollieren und Beseitigen der beiden Verstopfungen des Sandfangs. Abdichten des Übergangs von den Fallrohren auf die Aufnahmen des Sandfangs. Diese beiden Faktoren können bei Starkregen für zurückdrückendes Wasser sorgen, welches dann im Sockelbereich versickert.

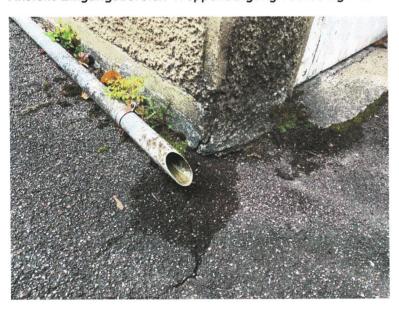
Ansicht Eingangsbereich Treppenaufgang rückseitig Außenbereich:

Am Eingangsbereich ist eine Entwässerung vorzufinden, die parallel zum Gebäude verläuft und neben dem Gebäude endet. Das ablaufende Wasser hat durch die offenen Bauteilfugen die Möglichkeit in die Baustoffe einzudringen.

- 6. An dem Objekt selbst fehlt im Außenbereich eine Drainage, um einen erfolgreichen Abtransport von anfallendem Wasser zu gewährleisten. Dies sollte bei einer grundlegenden Sanierung mit bedacht werden. Ebenfalls sollten alle Entwässerungssysteme der Dächer und Eingangsbereiche kontrolliert abgeführt werden. Im Eingangsbereich ist dies aktuell nicht der Fall, da das Ablaufrohr direkt neben dem Gebäudesockel endet und somit ein Eintrag in das Gebäude ermöglicht wird.

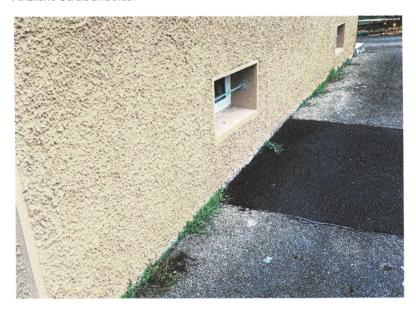
Ansicht Straßenseite:

Außenwand Straßenseite von außen. Zu erkennen ist hier die fehlende Noppenbahn. Augenscheinlich scheint ein dünner Abdichtungsanstrich im Erdreich angebracht worden zu sein, dieser schützt allerdings nicht ausreichend vor eindringender Feuchtigkeit, da die Fassade Rissbildung aufweist.

- 5. Die Sockelbereiche (im Erdreich) wurden augenscheinlich nur mit einem Anstrich abgedichtet. Teilweise ist im Erdreich/ Kiesstreifen keine Abdichtung ersichtlich. Der Sockelbereich befindet sich wahrscheinlich noch im Originalzustand. Dadurch können hier Wassereinträge in die Außenwände leichter stattfinden. Dies ist durch Freilegen des Außenbereichs im Schadbereich zu überprüfen.
